**IB Mario Frommhold**

**Projekt:** Umbau "Althaus" 03 AF4.3

**Bauteil:** Erdgeschoss

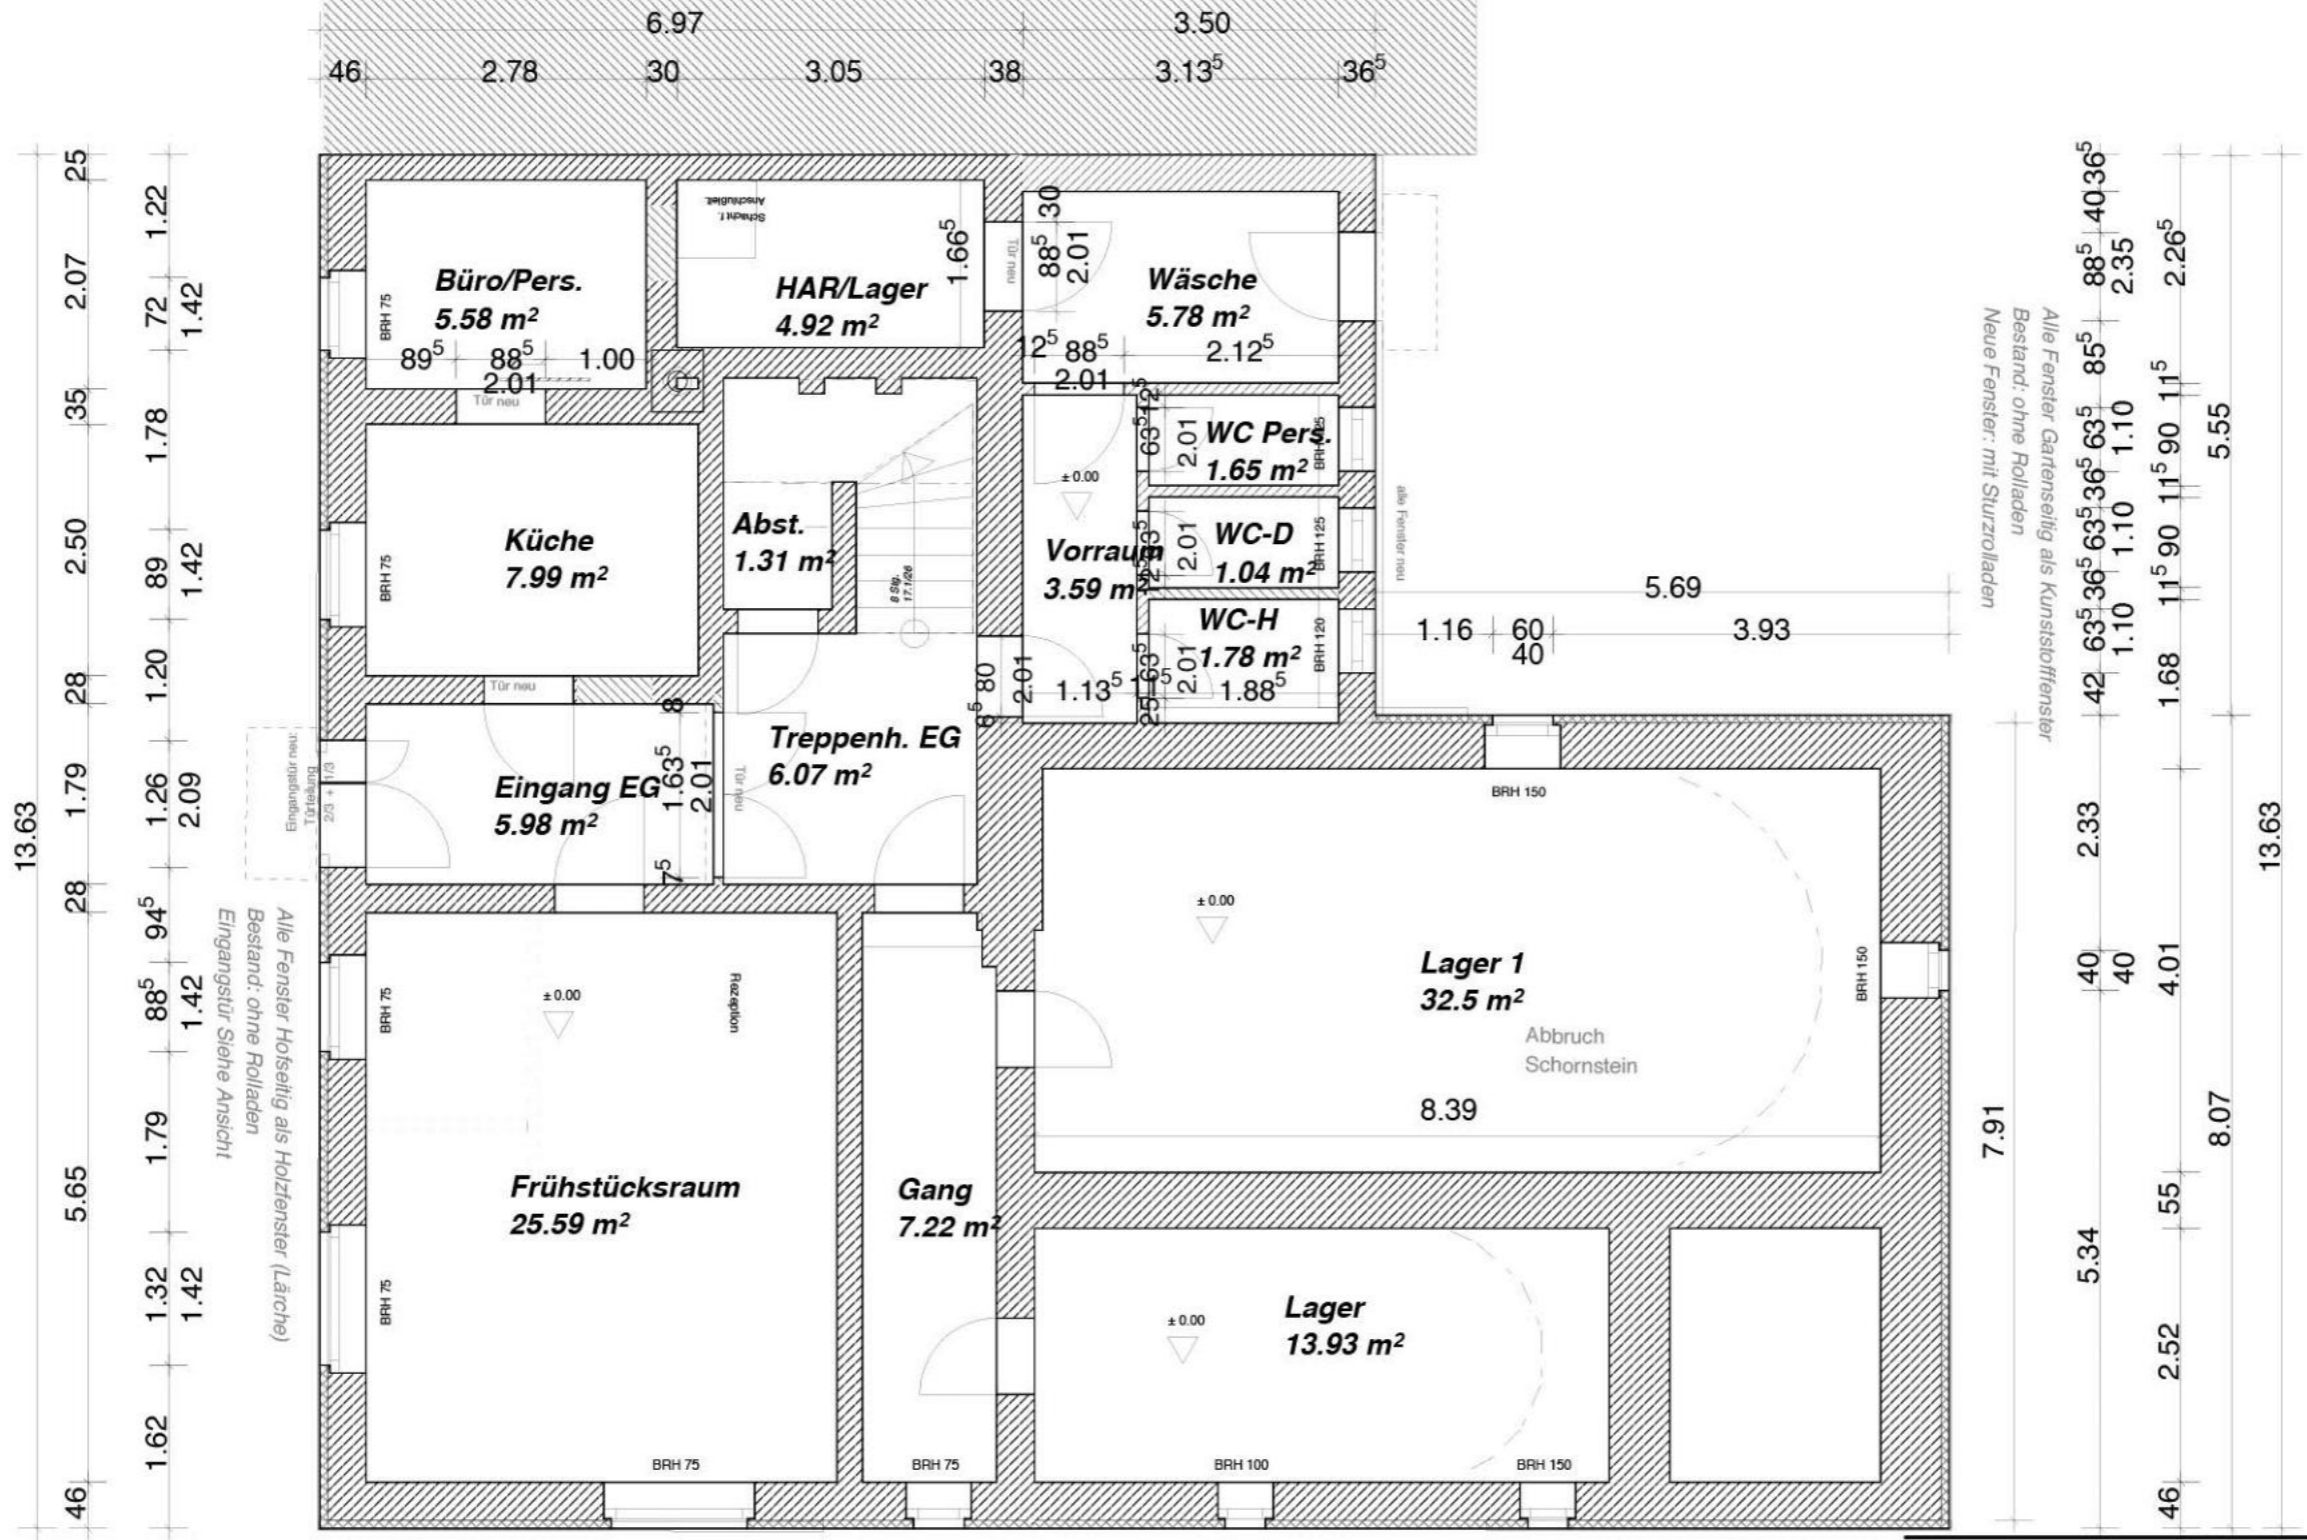
Alle Fenster Holzseitig als Holzfenster (Lärche)  
 Bestand: ohne Rolläden  
 Eingangstür: Siehe Ansicht

Alle Fenster Gartenseitig als Kunststofffenster  
 Bestand: ohne Rolläden  
 Neue Fenster: mit Sturzrolläden

Alle Fenster Zufahrtseitig als Holzfenster  
 Bestand: ohne Rolläden
