Bauherr: 58 Eisenmühle Oderwitz G41, 04523 Elstertrebnitz

Projekt: Umbau "Althaus" 03 AF4.3

Bauteil: 1. Obergeschoss

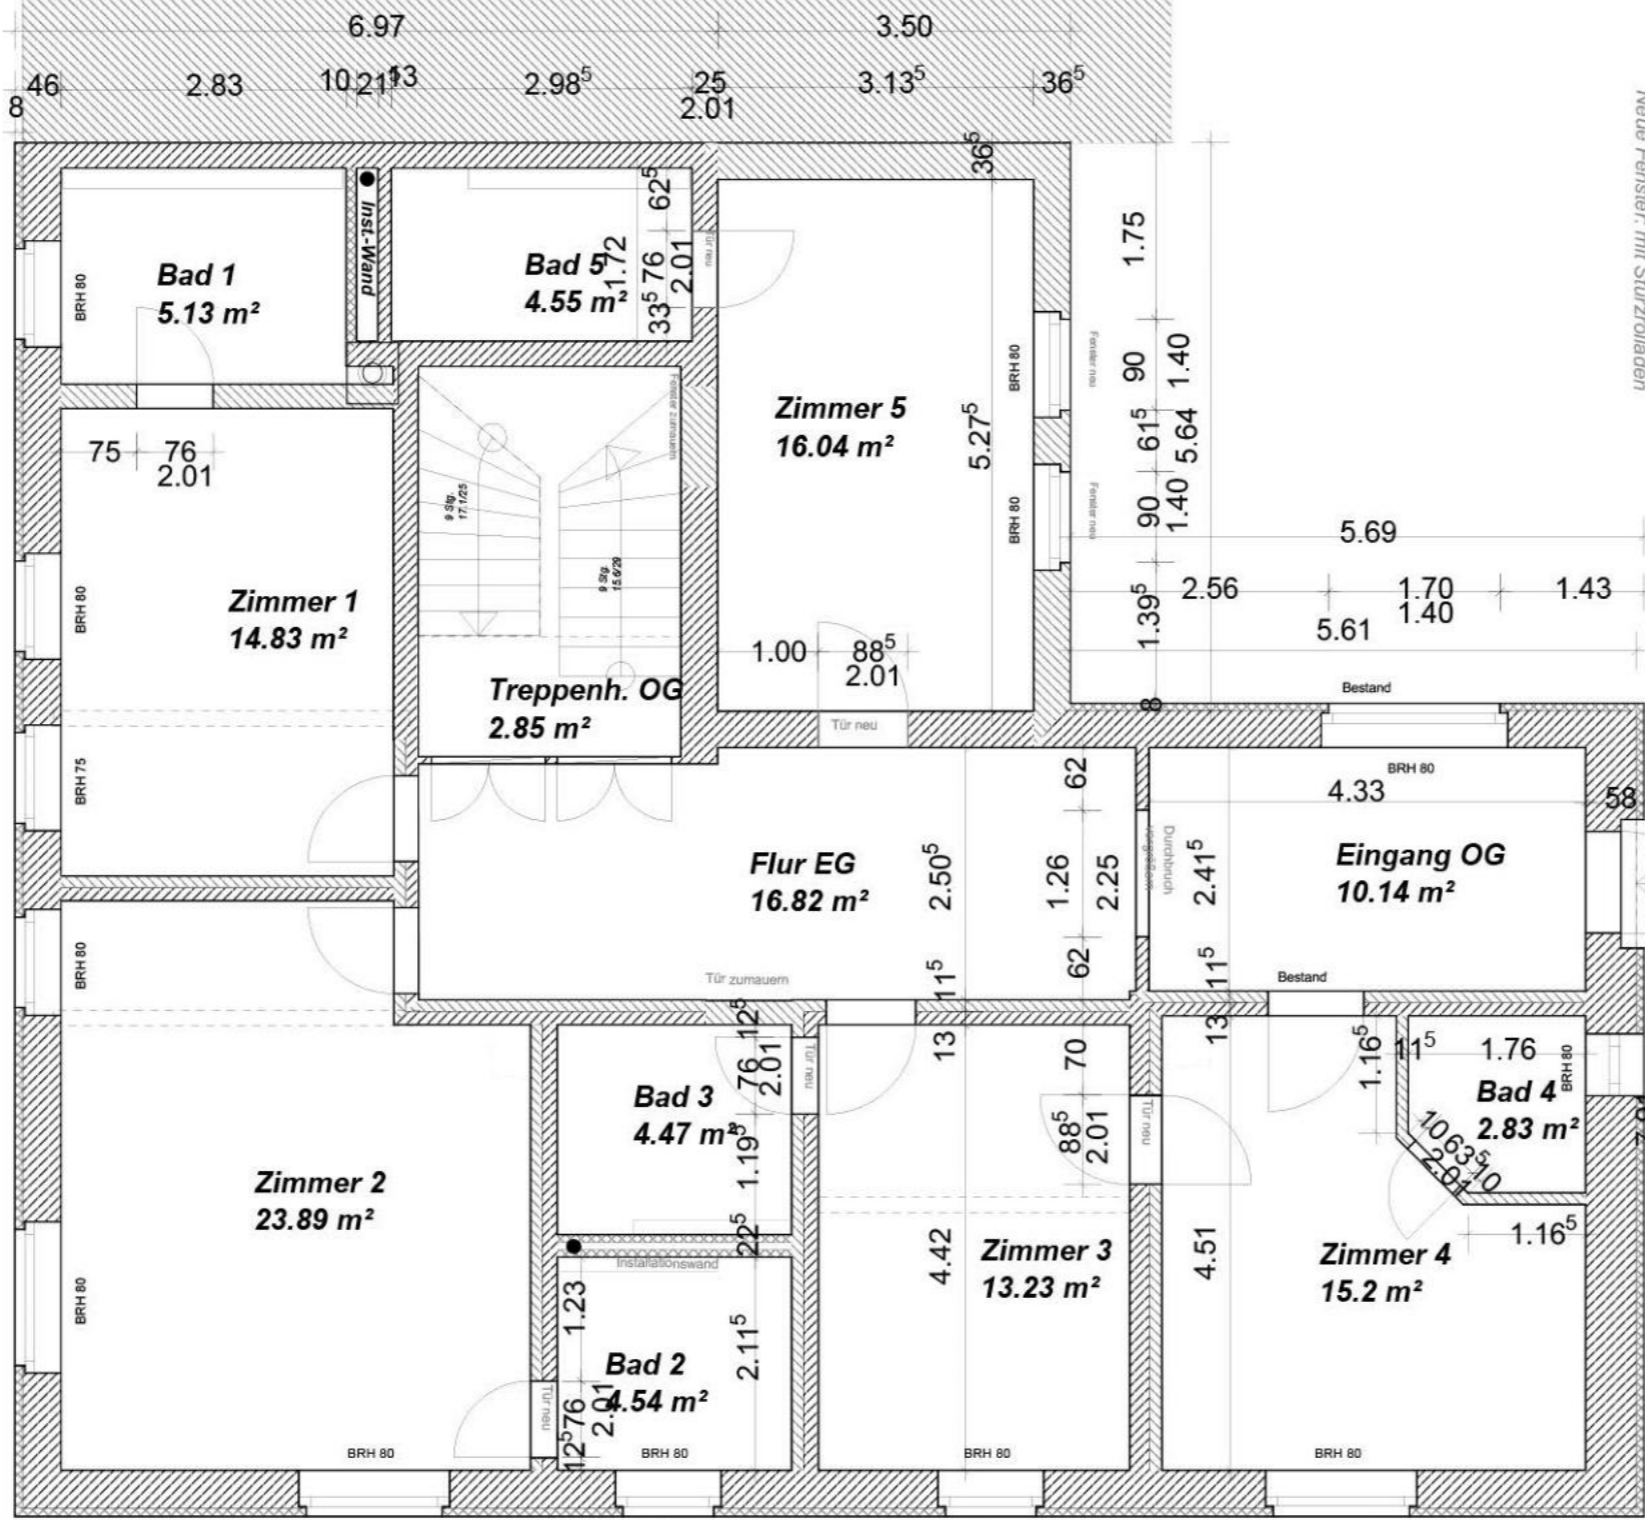
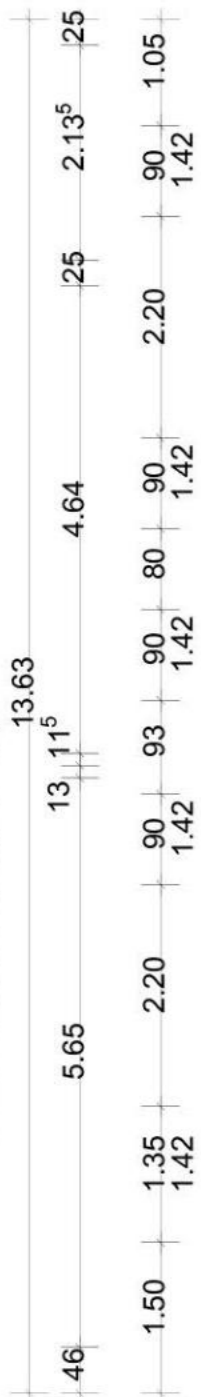
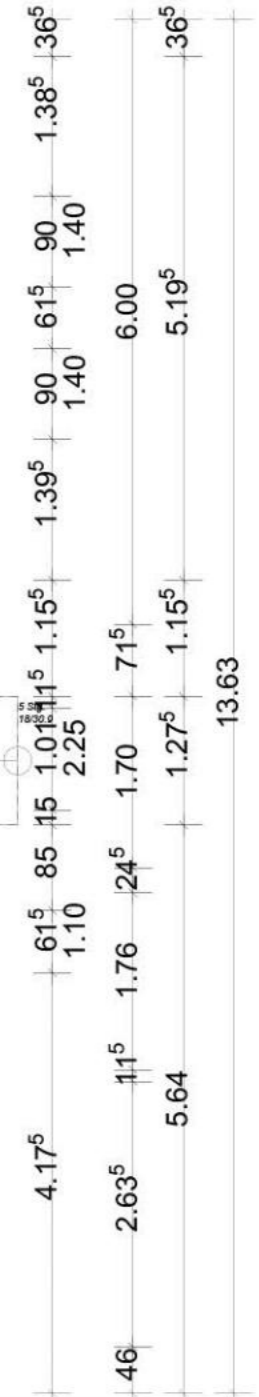
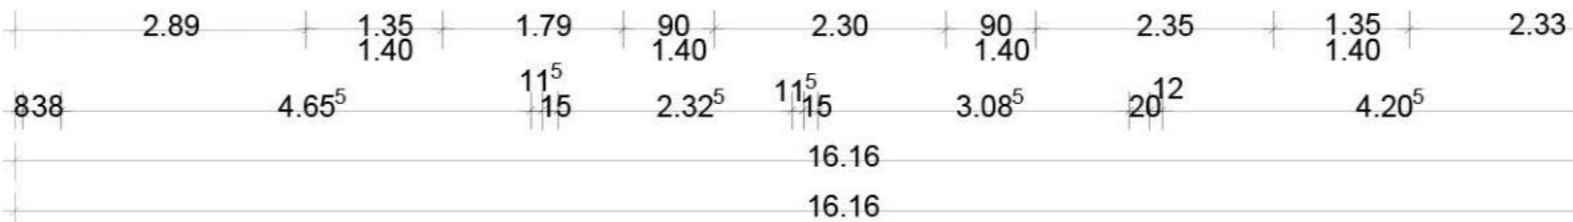
Alle Fenster Hofseitig als Holzfenster (Lärche)
Bestand: ohne Rolläden

Alle Fenster Gartenseitig als Kunststofffenster
Bestand: ohne Rolläden
Neue Fenster: mit Sturzrolläden

Alle Fenster Zufahrtsseitig als Holzfenster (Lärche)
Bestand: ohne Rolläden
